ÖSTERREICHISCHES BUNDESHEER
ABC-Abwehrschule „Lise Meitner“

TSCHERNOBYL UND FUKUSHIMA

Erwin RICHTER
ABCAbwS/BMLVS
richterwin@hotmail.com
0664 3016887

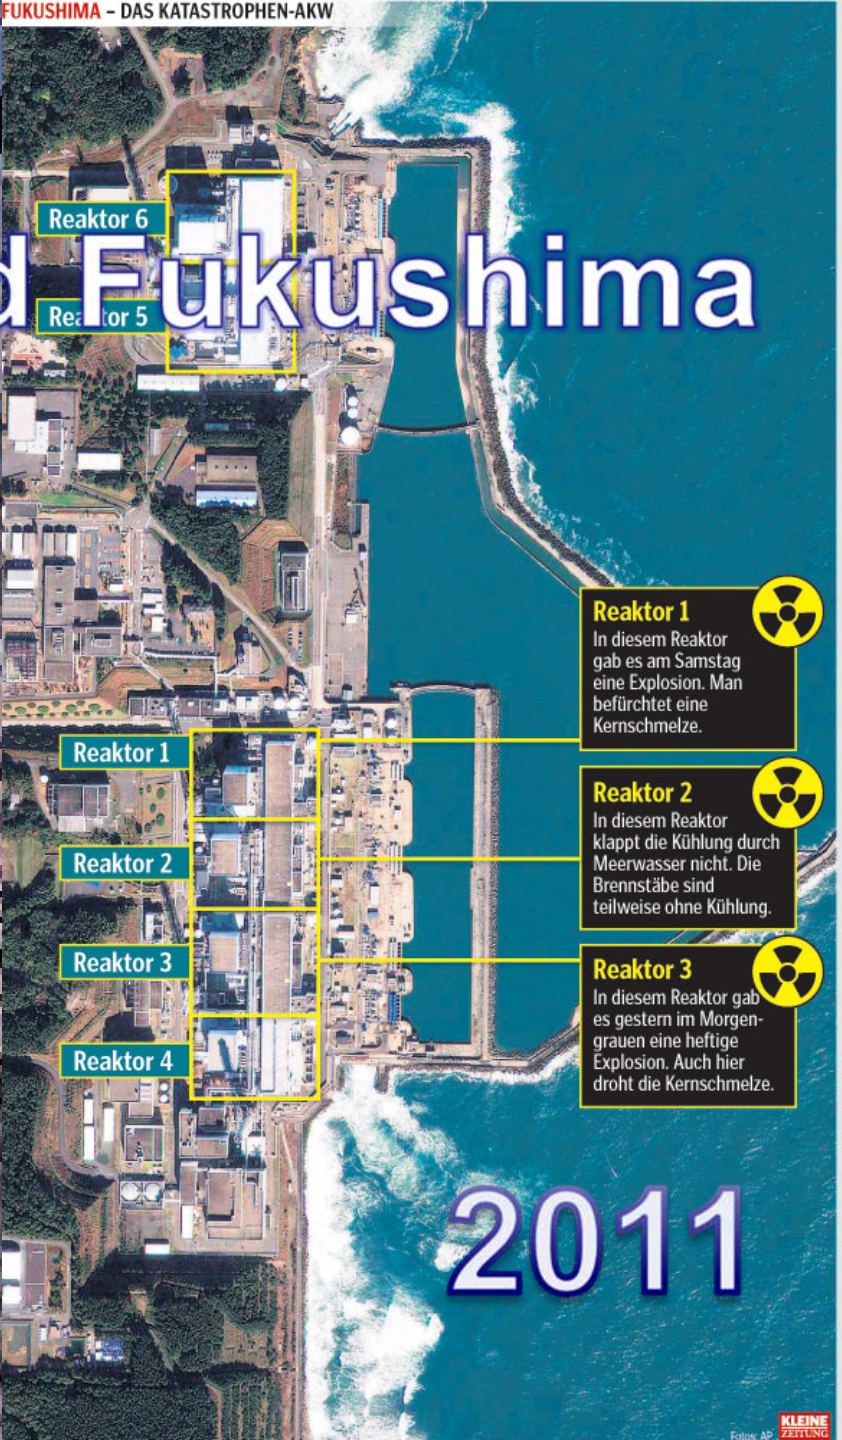
Reaktor 6

Reaktor 5

Reaktor 1

Reaktor 2

Reaktor 3

Reaktor 4

In diesem Reaktor gab es am Samstag eine Explosion. Man befürchtet eine Kernschmelze.

In diesem Reaktor klappt die Kühlung durch Meerwasser nicht. Die Brennstäbe sind teilweise ohne Kühlung.

In diesem Reaktor gab es gestern im Morgen-grauen eine heftige Explosion. Auch hier droht die Kernschmelze.

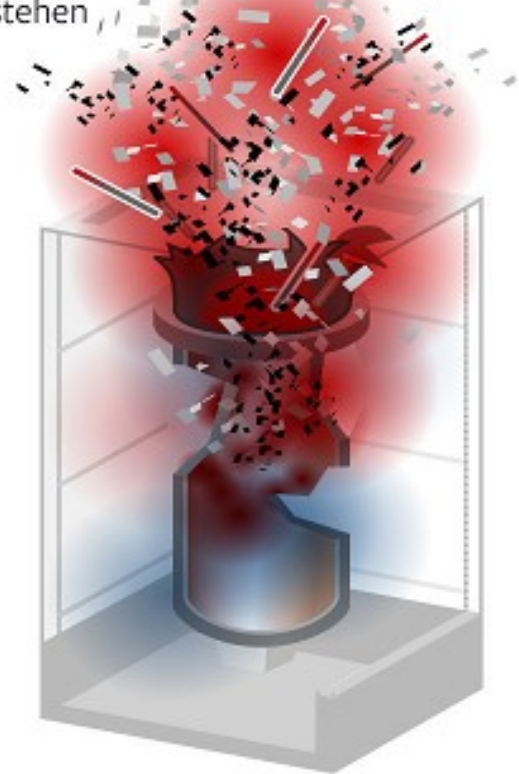
DER RETTUNGSVERSUCH... UND SZENARIEN, FALLS ER MISSLINGT

Durch **mit Bor versetztes Meerwasser** soll die Kernschmelze verhindert oder gestoppt werden. Das Bor fängt Neutronen ein und unterbindet damit eine nukleare Kettenreaktion

Brennstäbe schmelzen

Schmelze durchbricht das Reaktor-druckgefäß und das Auffang-becken

Kernschmelze brennt sich durch Gesteins-schichten

Radioaktive Partikel können ins Grundwasser gelangen

Nach einer **Wasserstoffexplosion** gelangt der Inhalt des Reaktorkerns (Brennstäbe) in die Umgebung. Der Wasserstoff kann bei hohen Temperaturen durch Spaltung von Wasser entstehen

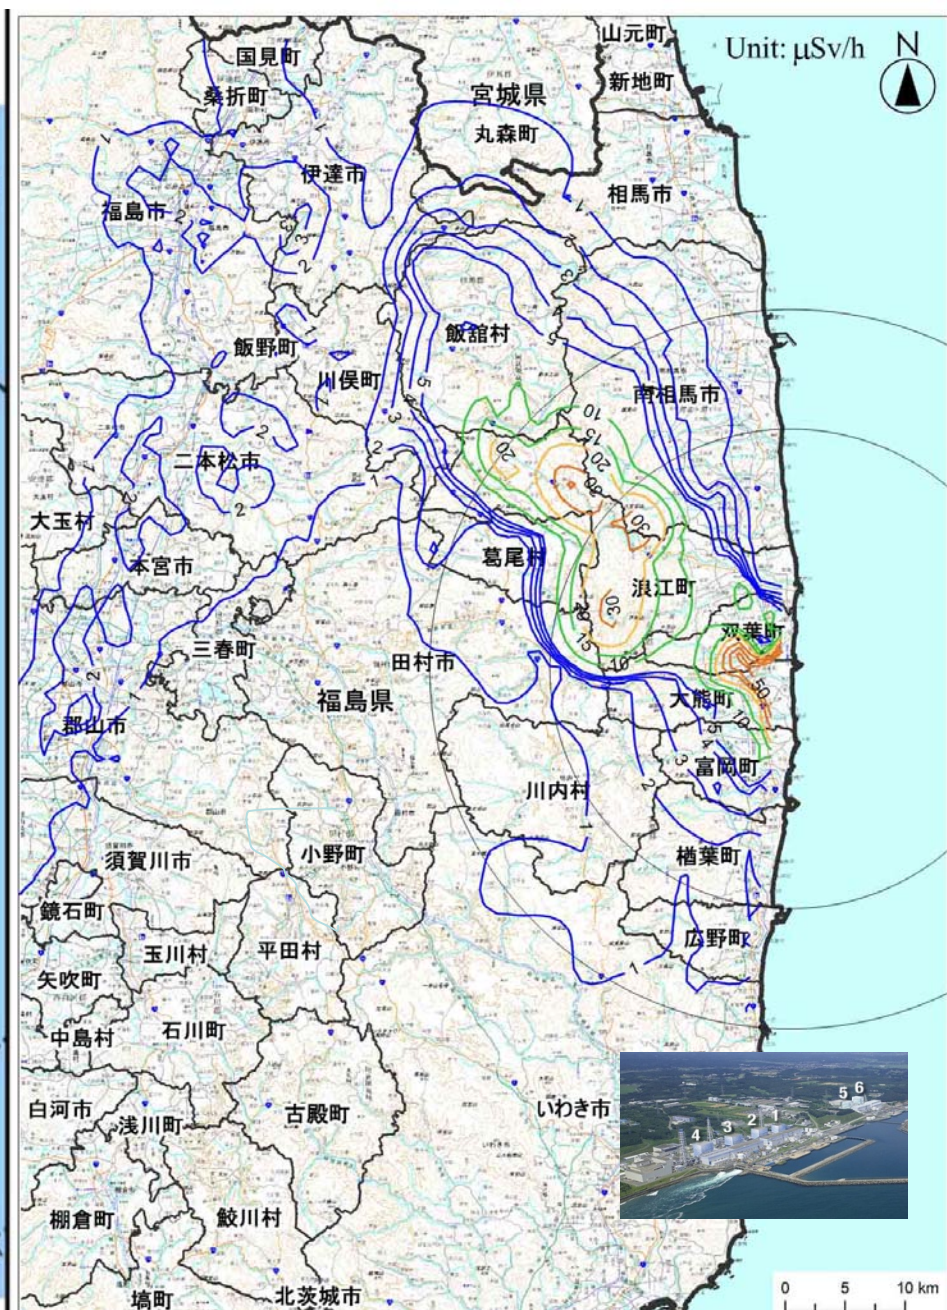
Aerial Measuring Results

Joint US / Japan Survey Data
