ABA Bockfließ / Kanalsanierung

Pilotversuch Flutungsverfahren 2021

ABSCHLUSSBERICHT

ABA Bockfließ
Pilotversuch Flutungsverfahren Kanalaltbestand

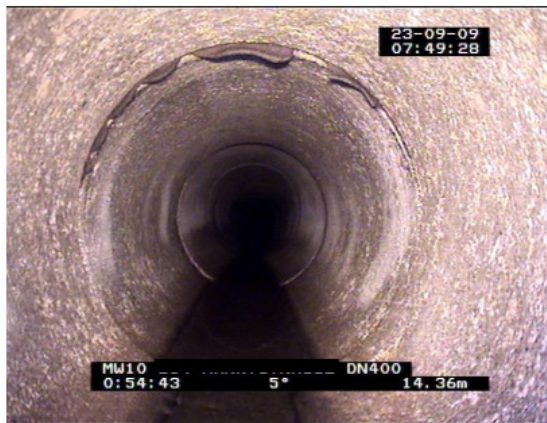
Betonkanal, Alter > 40 Jahre, Dichtheit fraglich, wenige optische Mängel – **kein unmittelbarer Handlungsbedarf**

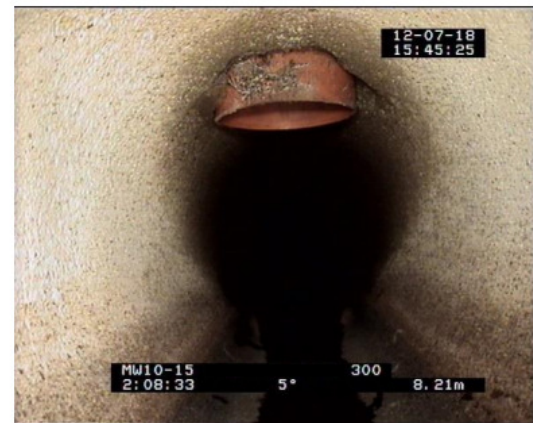
Betonkanal, Alter > 40 Jahre, einragender Anschluss Rohrscheitel – **kein unmittelbarer Handlungsbedarf**

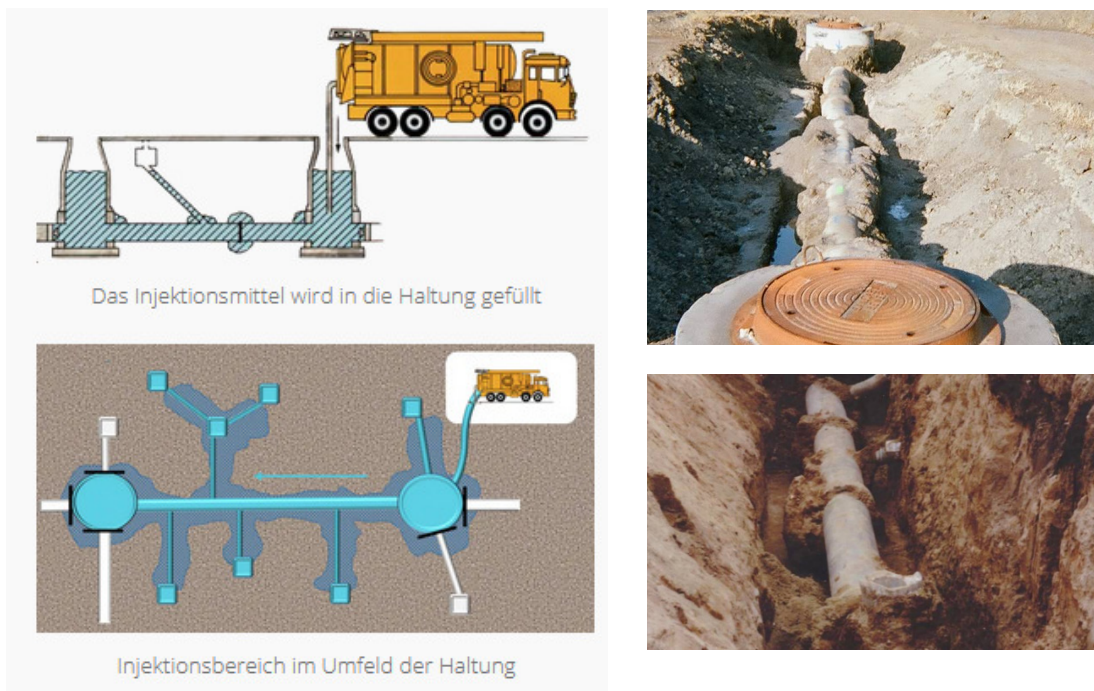
Abbildung 3: Verfahrensablauf Flutung und frei gelegte Leitungsabschnitte (Quelle der Abbildungen: SANIPOR®)

Aus den folgenden Abbildungen kann der Verfahrensablauf nachvollzogen werden. Die beiden Fotos zeigen nach der Sanierung frei gelegte Leitungsabschnitte, bei denen die verhärteten Bereiche um die diversen undichten Stellen gut sichtbar sind.

Es ist ein Verfahren, bei dem die Gravitation genutzt wird, um zwei anorganische Silikat – Lösungen hintereinander durch alle Undichtheiten einer Kanalhaltung in das umgebende Erdreich zu injizieren, und die Kanalhaltung damit wasserdicht zu machen.

Mit Hilfe des hydrostatischen Druckes (Auffüllung der Flüssigkeiten bis Oberkante des am tiefsten liegenden Schachtes) gelangt die System-Lösung S1 durch die undichten Stellen in das umgebende Erdreich. Nach einer bestimmten Verweildauer (ungefähr 40 Minuten) wird S1 abgesaugt. Das mit S1 durchtränkte Rohrbettungs-Material bleibt zurück.

Nach dem Absaugen der S1 Lösung und einer Wasserspülung der Innenwandungen in der Kanalhaltung wird die Haltung mit der Komponente S2 gefüllt, von wo sie der ersten Lösung ins Bettungsmaterial folgen kann. Beide Komponenten verbinden sich mit dem anstehenden Erdreich zu einem Konglomerat, welches sich allmählich zu einem künstlichen Sandstein verhärtet.

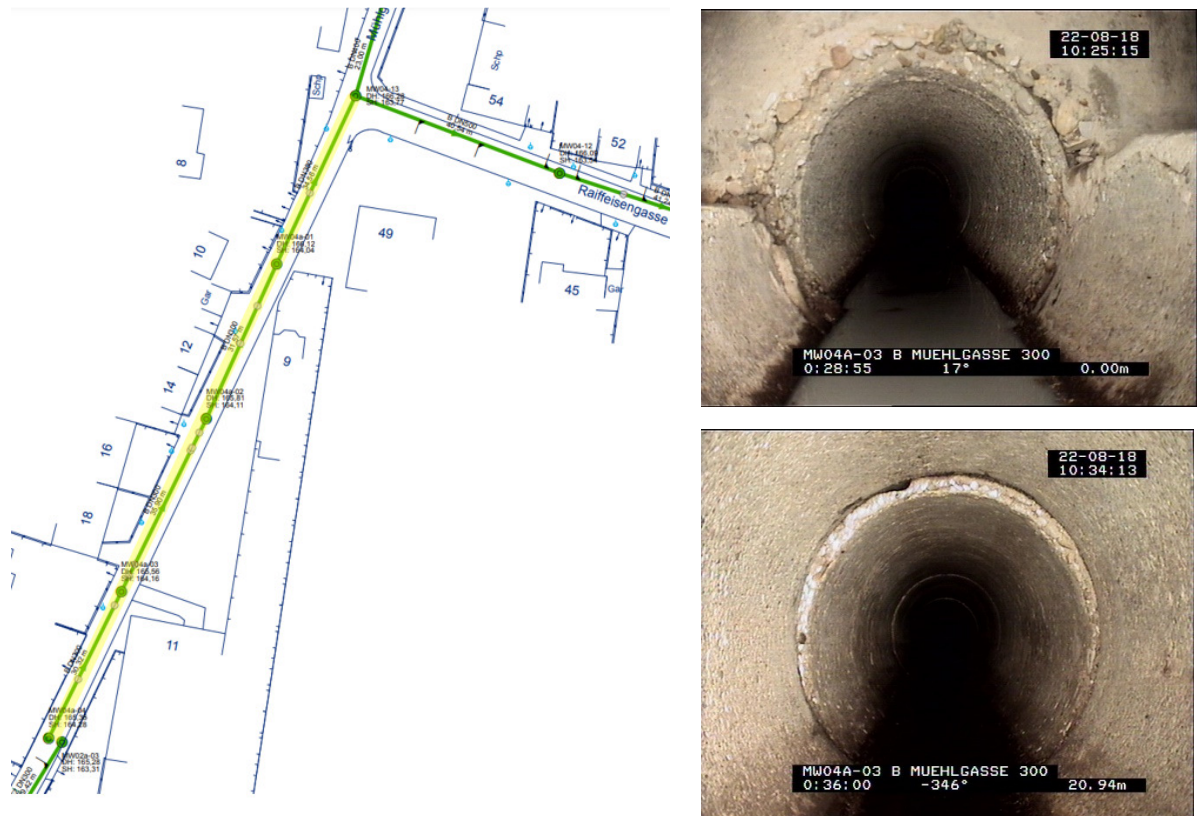
Abbildung 4: Leitungsschnitt 4a mit Beispielfotos

Strang MW04a Haltungen 01 bis 04 (DN 300) – *Gesamtlänge 132 m, 11 Anschlüsse*

Die Haltungen 01 bis 02 sind zwar nach optischer Beurteilung weitest gehend in Ordnung. Die Haltungen 03 und 04 weisen allerdings bereits mehrere altersbedingte Mängel auf. Grundsätzlich ist aufgrund des Alters dieses Strangabschnittes (Baujahr 1967) davon auszugehen, dass die Rohrverbindungen nicht mehr die technischen Anforderungen an die Dichtheit aufweisen (Falzverbindungen mit Teerstrick abgedichtet).

Auch die Hausanschlüsse wurden weitest gehend nicht über Formstücke eingebunden (angestemmt Anschlüsse, Anschlüsse über Blindkammern). Darüber hinaus sind die Hausanschlussleitungen sanierungsbedürftig.

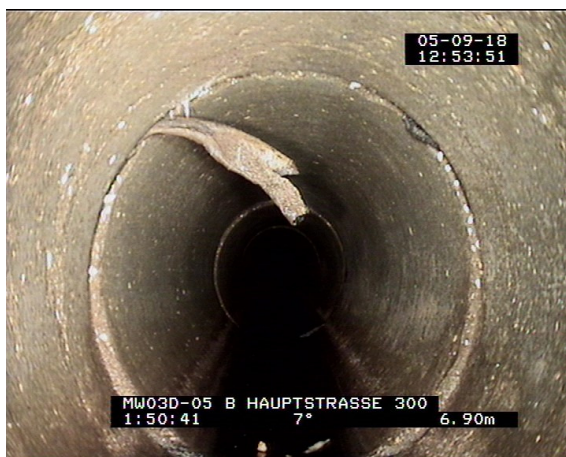
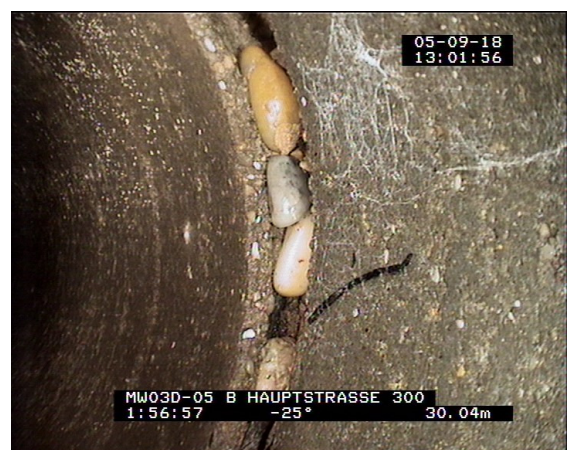
Abbildung 5: Leitungsabschnitt 3d mit Beispielfotos

Strang MW03d Haltungen 02, 04 u. 05 (DN 300) - *Gesamtlänge 107 m, 5 Anschlüsse*

Auch für diesen Mischwasser-Kanalabschnitt gilt das Gleiche wie beim Strang 04a (undichte Rohrverbindungen, angestemmte Hausanschlüsse, sanierungsbedürftige Hausanschlussleitungen). Insbesondere die Haltungen 02 und 05 sind sanierungsbedürftig!

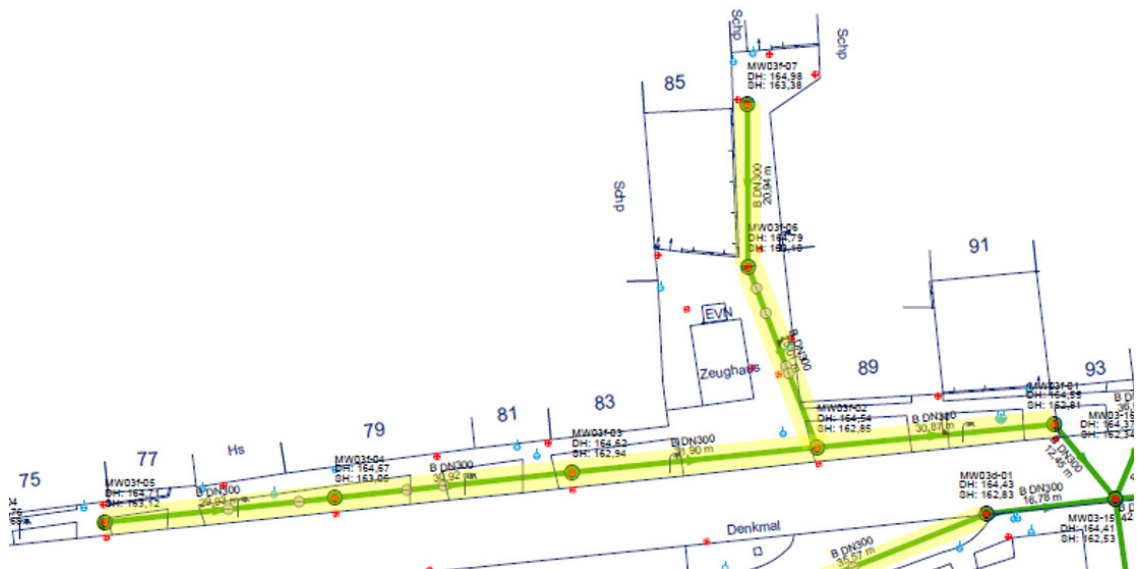
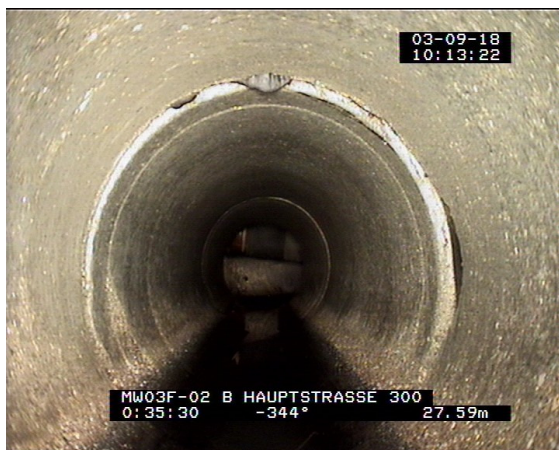
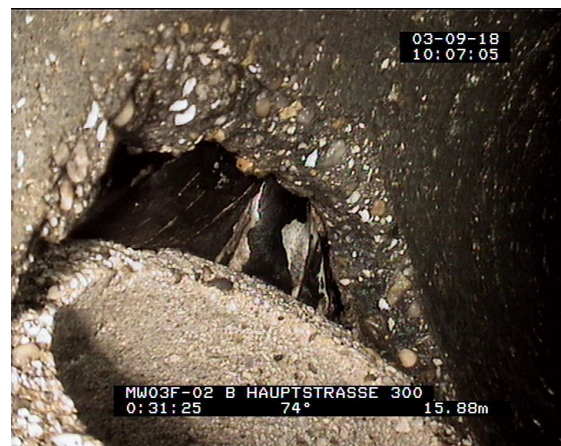
Abbildung 6: Leitungsabschnitt 3f mit Beispielfotos

Strang MW03f Haltungen 02 bis 07 (DN 300) - *Gesamtlänge 165 m, 8 Anschlüsse*

Auch für diesen Mischwasser-Kanalabschnitt gilt das Gleiche wie beim Strang 03d (undichte Rohrverbindungen, angestemmte Hausanschlüsse, sanierungsbedürftige Hausanschlussleitungen).

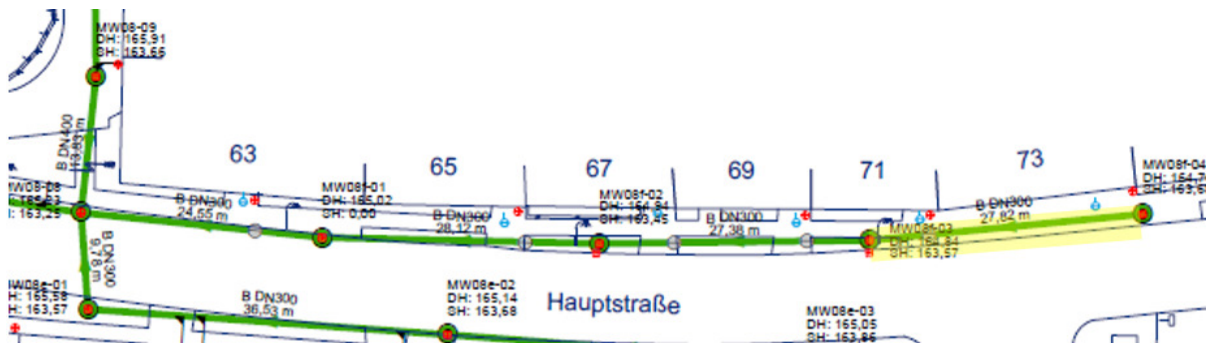
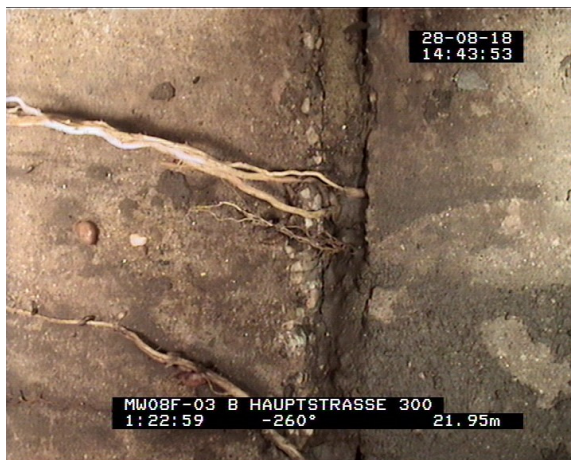
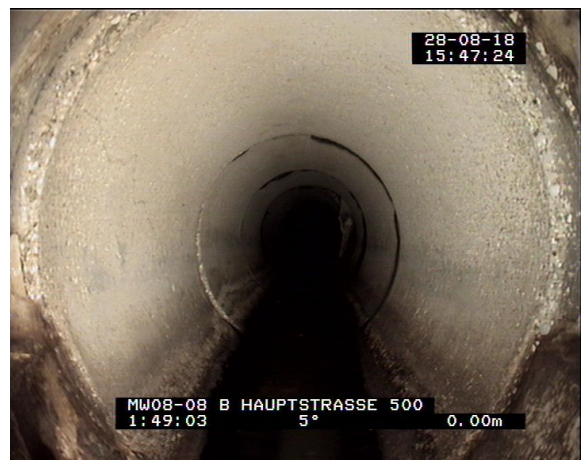
Abbildung 7: Leitungsabschnitt 8f mit Beispielfotos

Strang MW08f Haltung 04 (DN 300) - *Gesamtlänge 28 m, 2 Anschlussleitungen*

Auch für diesen Mischwasser-Kanalabschnitt gilt das Gleiche wie beim Strang 03d (undichte Rohrverbindungen, angestemmte Hausanschlüsse, sanierungsbedürftige Hausanschlussleitungen).

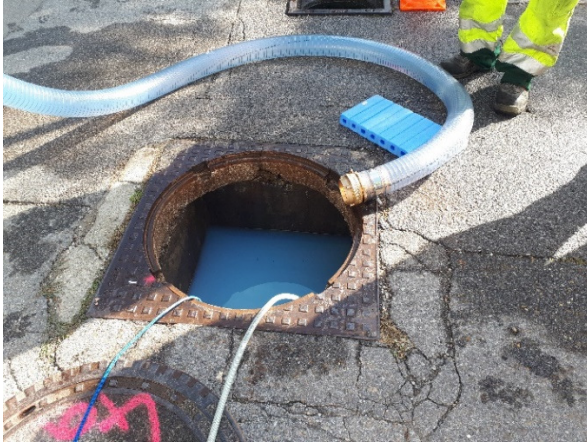
Abbildung 9: Füllung der Haltung mit S1

Nach Freigabe des Leitungsabschnittes für die Flutung erfolgte die Zugabe der Silikatlösung S1 im oberen Schacht der Kanalhaltung. Die bestehenden Undichtheiten bewirken ein permanentes Absinken des Flüssigkeitsspiegels. Durch laufende Zugabe von S1 wird das Flüssigkeitsniveau so lange gehalten, bis eine weitest gehende Beharrung eintritt.

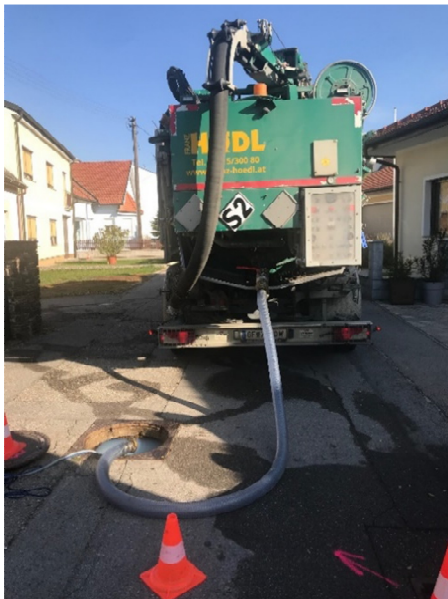
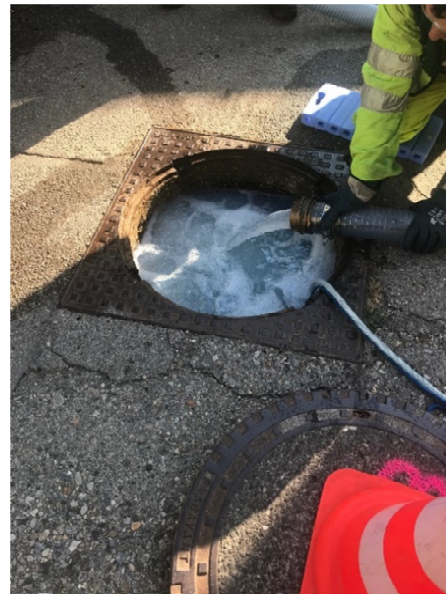
Abbildung 10+11: Füllung der Haltung mit S2

Nach ca. 40 Minuten Einwirkzeit wurde S1 wieder in das bereit stehende Tankfahrzeug abgesaugt. Die Haltung wurde mit Reinwasser mit geringem Wasserdruck ausgespült und danach mit der Silikatlösung S2 gefüllt, welche sich im Untergrund mit S1 fest verbindet. Nach ca. 1 Stunde wird S2 aus der Haltung abgesaugt. Wenn am Ende dieser Füllung beim Flüssigkeitsspiegel eine Beharrung eingetreten ist, war

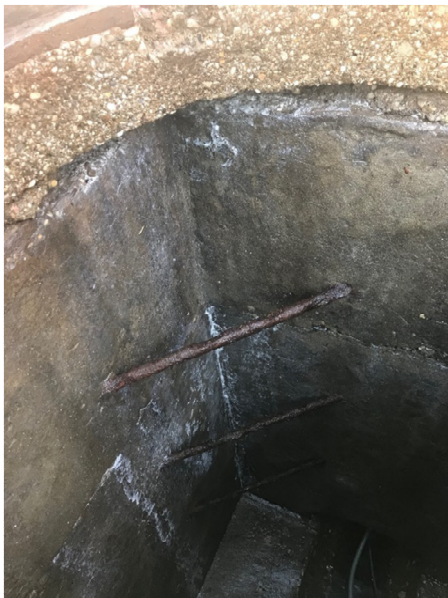
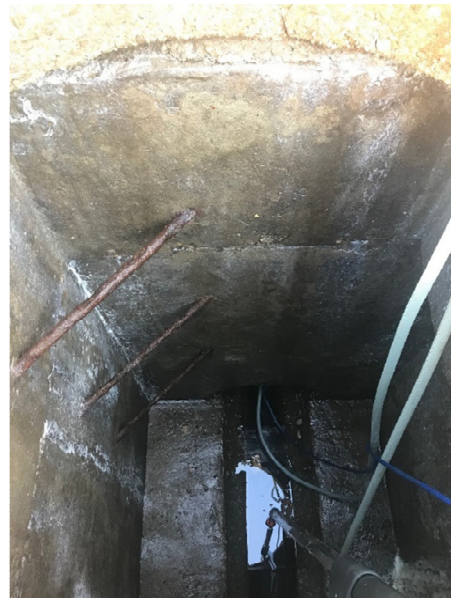
Abbildung 13+ 14: Schachtbauwerk nach Abschluss der Flutungen
(gut erkennbar die weißen Verhärtungsspuren im Bereich der vorhandenen Risse im Bauwerk)

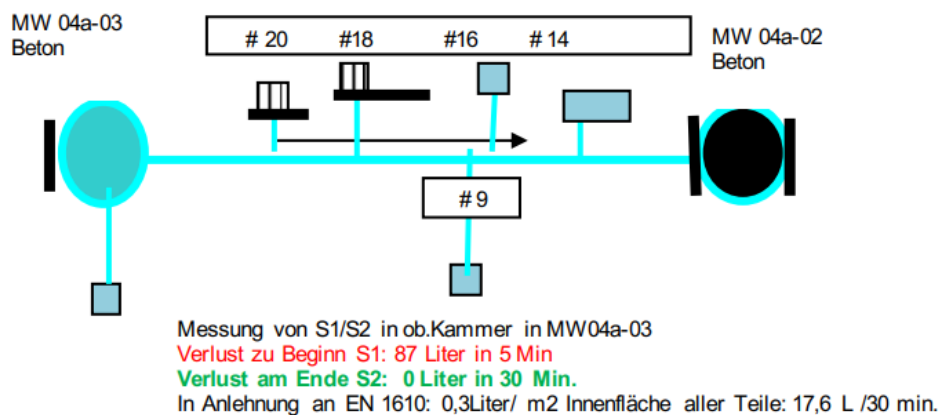
Abbildung 15: Erfolgsnachweis Haltung MW 4a-03

Ein wesentlicher Vorteil des Flutungsverfahrens ergibt sich aus der Tatsache, dass unmittelbar bei Abschluss jeder Haltungsanierung der Erfolgsnachweis vorliegt (Beharrungszustand bei Komponente S 2). Dies ist aus dem nachfolgenden beispielhaften Sanierungsprotokoll ersichtlich.

Geflutete Haltung samt Anschlussleitungen

Bei allen Haltungen reduzierte sich der Wasserverlust deutlich (Reduktion > 80%). Bei den meisten Haltungen lag der Wasserverlust bei 0 Liter in 5 Minuten. Bei zwei Haltungen musste die Druckhöhe reduziert werden, da der Wasserverlust infolge von innerhalb der Haltung befindlichen Blindschächten zu hoch war.
